# 자양빗물펌프장 석면실태조사

Asbestos 석면안전관리법 건축물 석면조사보고서

2013. 12

• 용 역 수 행 대 상 : 자양빗물펌프장

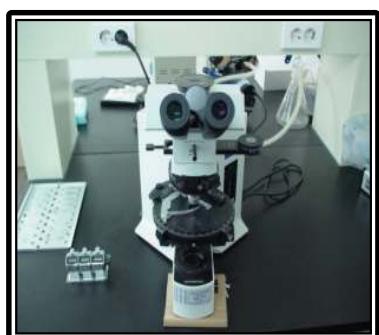
[편광 현미경]

편광현미경(Polarized Light Microscope, PLM)을 사용하여 석면조사 및 광물질이 가지고 있는 정도관리규정(노동부고시 제2009-32호)에 따라 건축물 내 석면함유 유무를 분석한다. 광물질이 가지고 있는 굴절률 등 결정광학 특성을 확인하여 석면 함유 여부와 함유된 석면의 종류 및 함유율을 분석하는 방법이다. 편광현미경은 한쪽 방향으로 빛이 투과되는 편광판이 재울대 상하에 있으며 광물의 굴절률, 다색성, 형태, 신장을부호, 소광현상 등을 관찰하는데 사용됨.
