# 창업지원센터 석면실태조사

Asbestos 석면안전관리법 건축물 석면조사보고서

2013. 12

• 용 역 수 행 대 상 : 창업지원센터

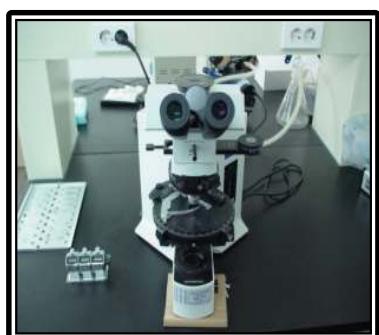
[편광 현미경]

편광현미경(Polarized Light Microscope, PLM)을 사용하여 석면조사 및 광물질이 가지고 있는 정도관리규정(노동부고시 제2009-32호)에 따라 건축물 내 석면함유 유무를 분석한다. 광물질이 가지고 있는 굴절률 등 결정광학 특성을 확인하여 석면 함유 여부와 함유된 석면의 종류 및 함유율을 분석하는 방법이다. 편광현미경은 한쪽 방향으로 빛이 투과되는 편광판이 재울대 상하에 있으며 광물의 굴절률, 다색성, 형태, 신장을부호, 소광현상 등을 관찰하는데 사용됨.

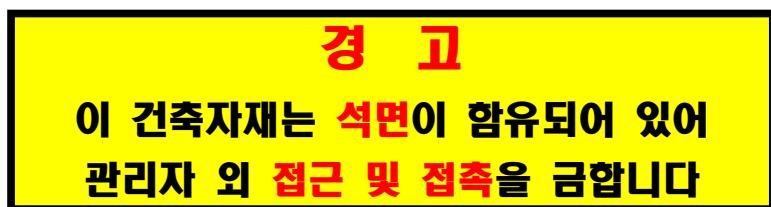
사진1. <석면건축자재 경고 표시>

- 주) 1. 크기는 가로 14.5센티미터, 세로 4센티미터 이상
- 2. 글자는 노랑 바탕에 흑색, 다만 “경고”, “석면”, “접근 및 접촉” 글자는 적색

- 1) 창업지원센터 건축물에 대한 석면조사결과 석면함유물질을 포함하고 있는 건축물 및 시설물에 대한 종합적이고 체계적인 석면조사결과를 바탕으로 석면함유물질에 대한 현황을 파악하게 되었다. 이는 석면의심물질과 석면함유물질의 유무에 대한 석면조사 자료의 확보라는 의미를 넘어서 체계적으로 관리할 수 있는 방안을 모색하고 수립하는데 중요한 기초를 마련하였는데 더 큰 의미를 가지게 되었음.
- 2) 현재 노동부의 “산업안전보건법” 및 환경부의 “석면안전관리법”을 기초로 석면조사 및 석면의 체계적 관리가 한 층 더 강화되고 체계적으로 유지/관리가 가능한 법적 체계가 마련이 되었음.  
기존의 단순한 건축물의 철거 및 해체/제거 시에만 실시하는 수동적인 석면조사와 대응을 넘어 건축물에 사용된 석면함유물질과 석면의심물질의 현황파악과 연차별 체계적 관리방안 수립을 위한 능동적 석면조사 및 대응 수립이 한 단계 발전되어 실시되고 있는 만큼 추후 석면에 대한 체계적 관리가 더욱 더 중요해진 시점에 이르렀음.
- 3) 건축물소유주는 위해성 등급 “중간” 이상인 석면건축자재가 있는 장소에 다음의 이용자가 쉽게 확인할 수 있도록 경고문을 게시 또는 부착하여야 함.
